WIEN 7., NEUSTIFTGASSE 38

GENERALSANIERUNG UND DACHGESCHOSSAUSBAU

36. WIENER **2023**
STADTERNEUERUNGSPREIS

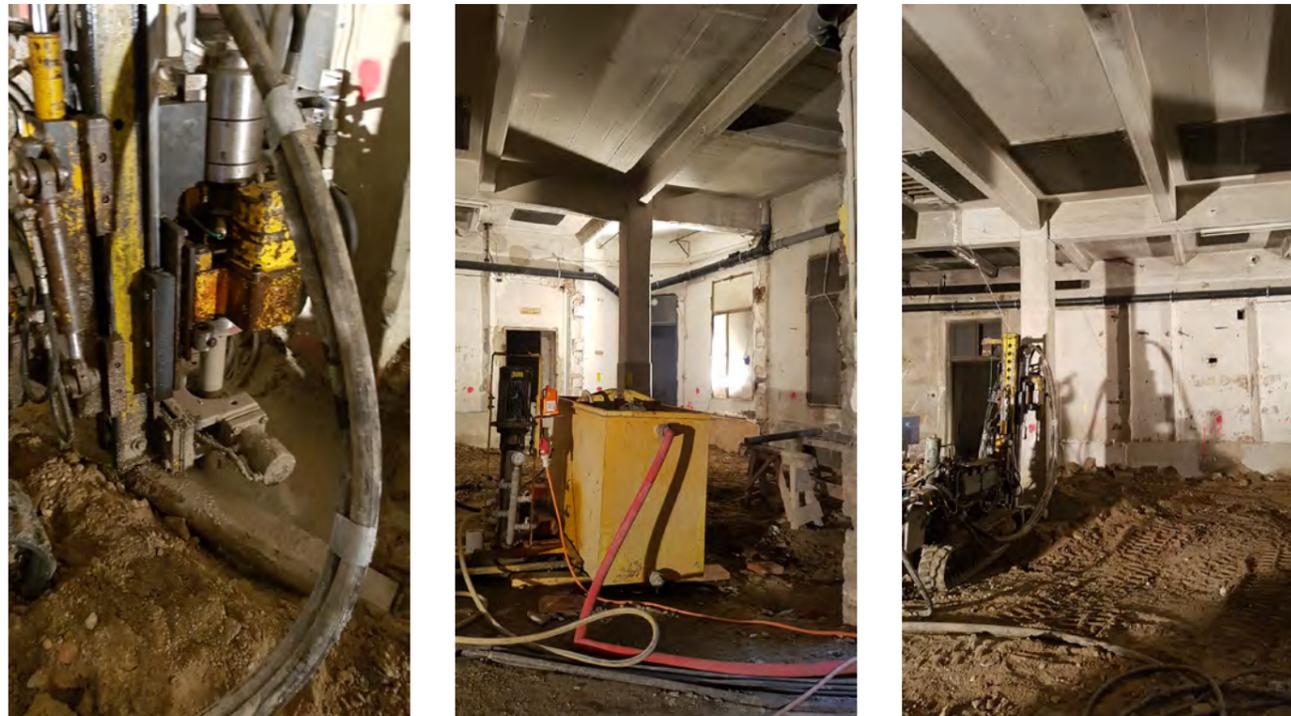
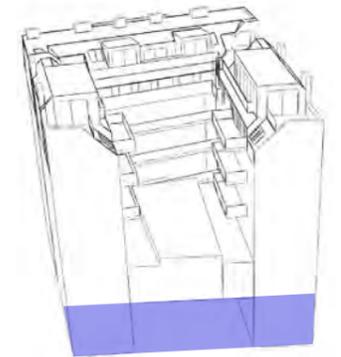
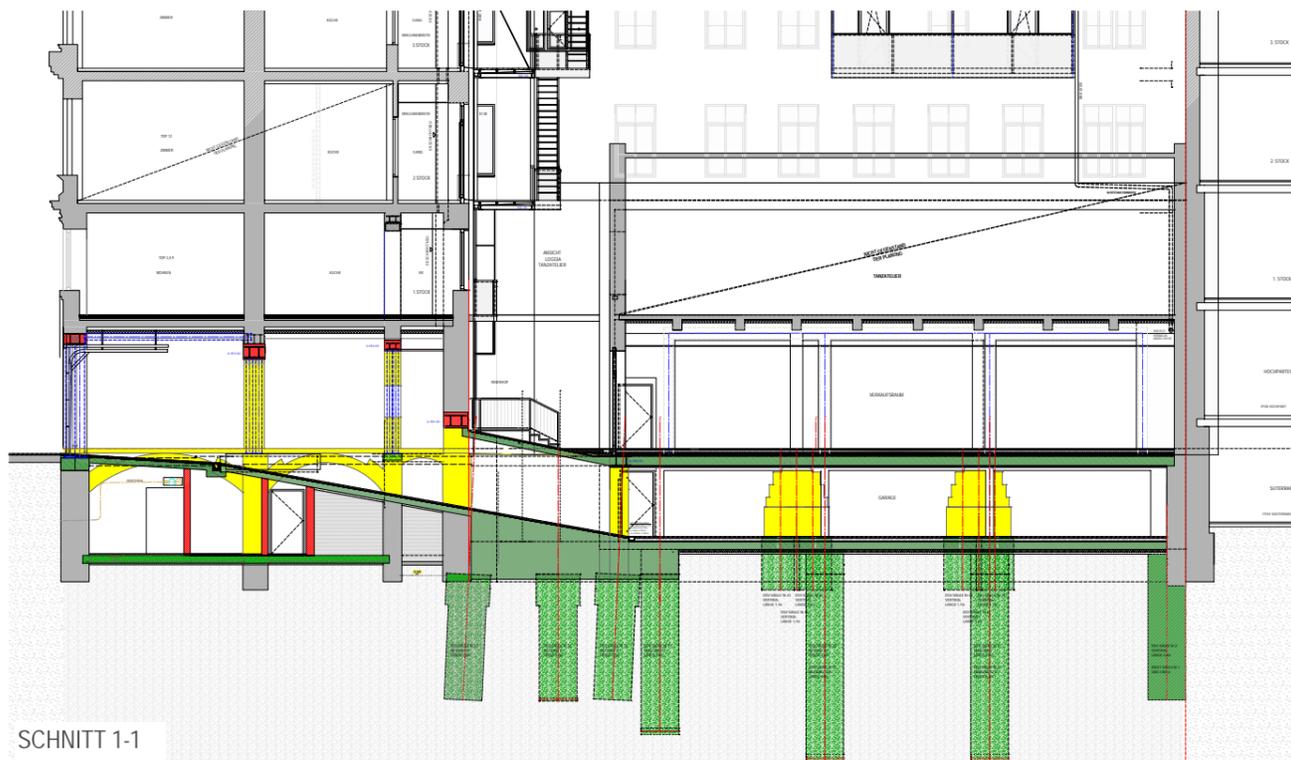
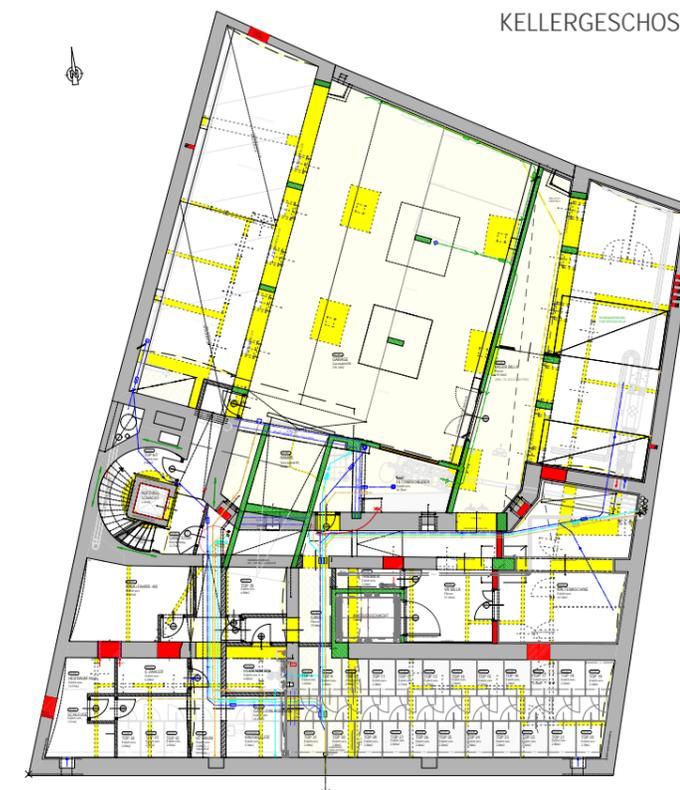
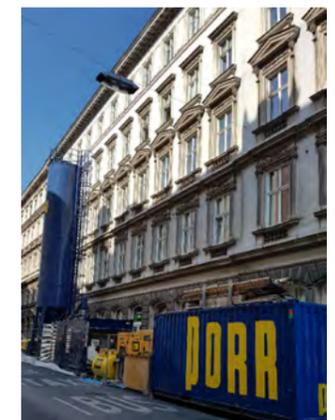
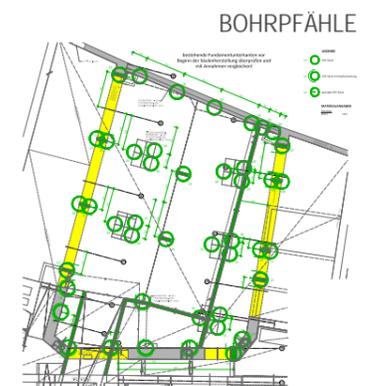
BOHRPFÄHLE UND MAUERWERKSERTÜCHTIGUNGEN

Am Anfang jeder Altbausanierung ist die Feststellung des Bestandszustandes unerlässlich bzw. unumgänglich. Während die Beprobung der bestehenden Ziegelmauern einen altersgemäß zufriedenstellenden Zustand ergab, mussten für den Dachgeschossausbau aufgrund des nicht unterkellerten, aber zweigeschossig überbauten Innenhofbereichs zusätzliche Maßnahmen in Form von Bohrpfählen getroffen werden.

So markierte das Setzen der 44 Stück Bohrpfähle mit bis zu 11 m Bohrlänge Anfang 2019 den Baustart für dieses Projekt. Weiters wurden in den unterkellerten Bereichen des Straßentraktes und der beiden Hoftrakte Fundamentplatten eingebaut, Mauerwerksverpressungen kamen für die besonders stark belasteten Pfeiler zum Einsatz.

Das knapp 200m² große Lager des Nahversorgers im Kellergeschoss erfordert trockene Räumlichkeiten, hier sorgen Mauerwerksinjektagen und Schaumglas an den Außenwänden für die notwendigen Verbesserungen.

Die bestehenden Ziegelgewölbe der Decke über dem Kellergeschoss waren teilweise beschädigt und mussten gegen neue Stahlbetondecken ersetzt werden. Im neuen Fahrradraum und im zentralen Heizhaus im Keller geschoss konnte die alte Gewölbedecke saniert und sichtbar gelassen werden.

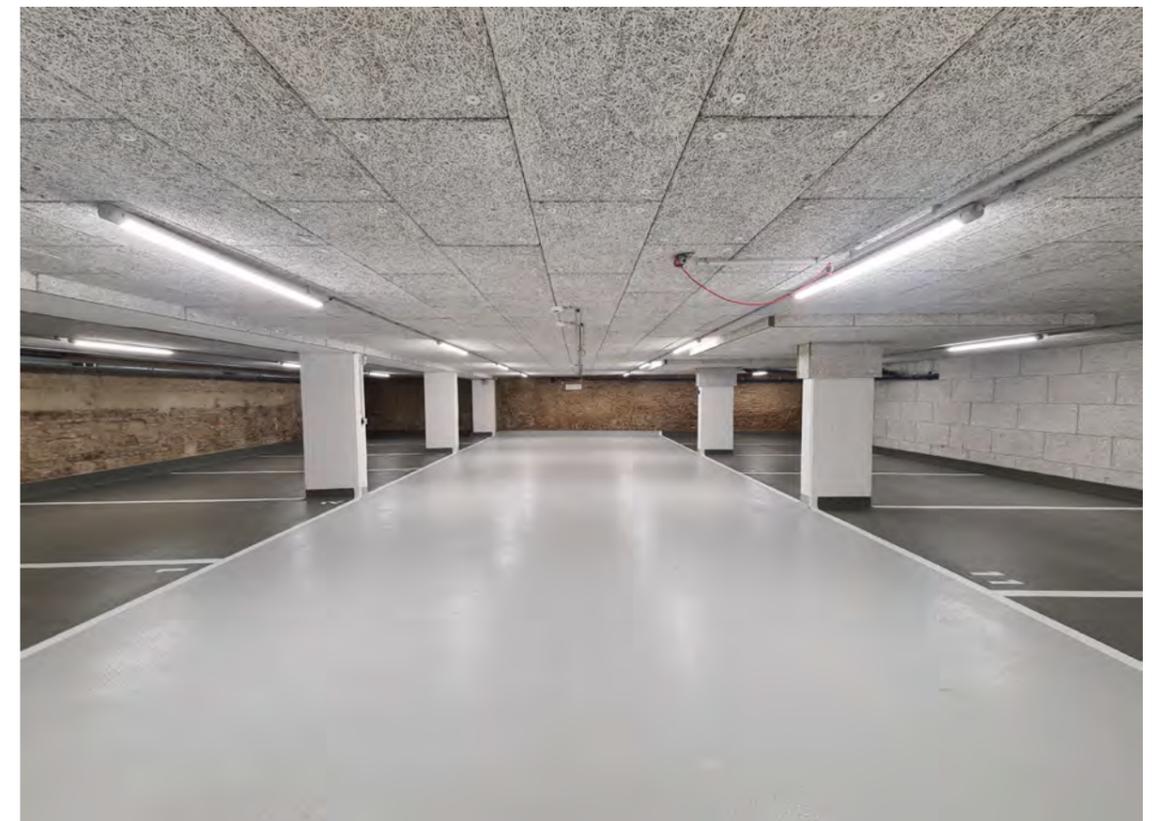
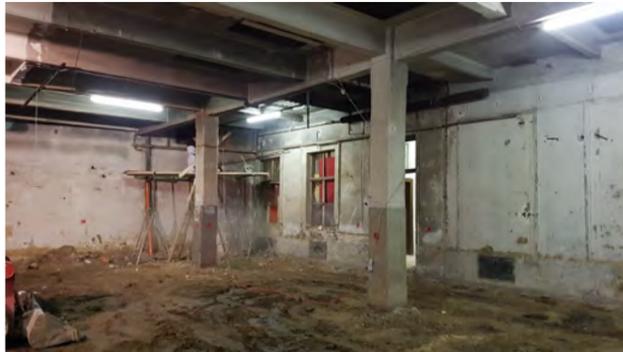
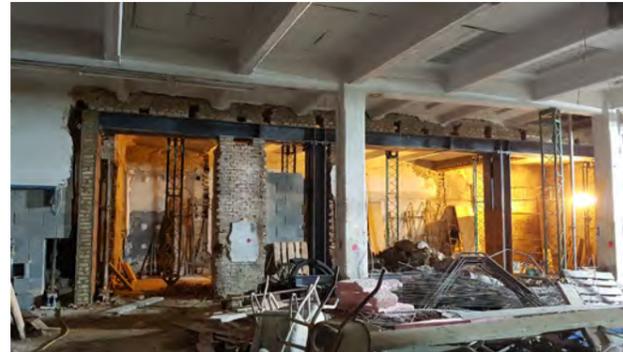
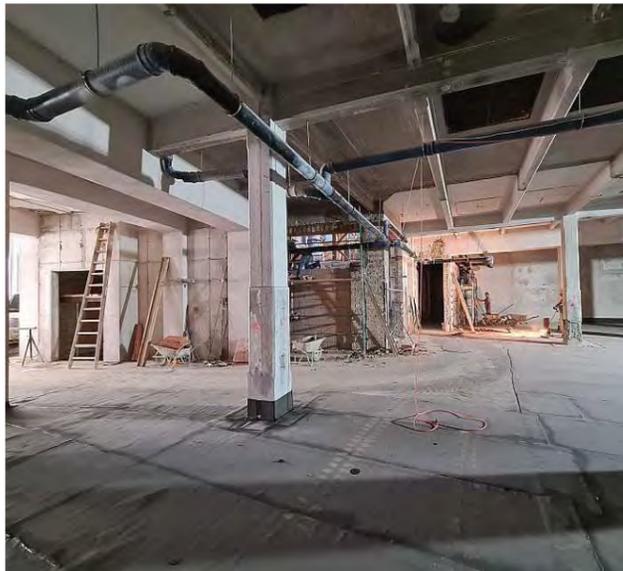
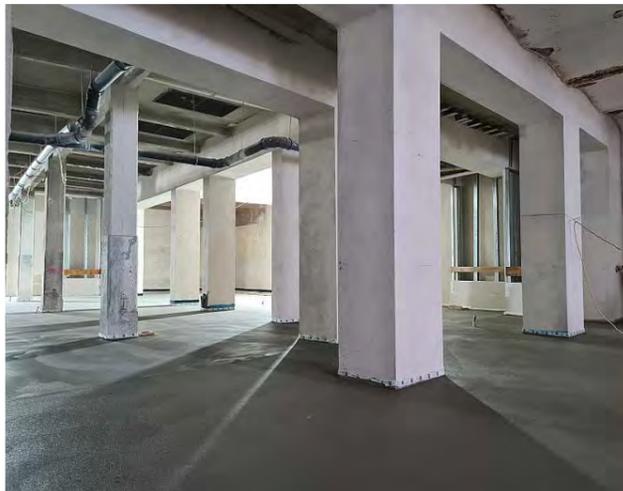
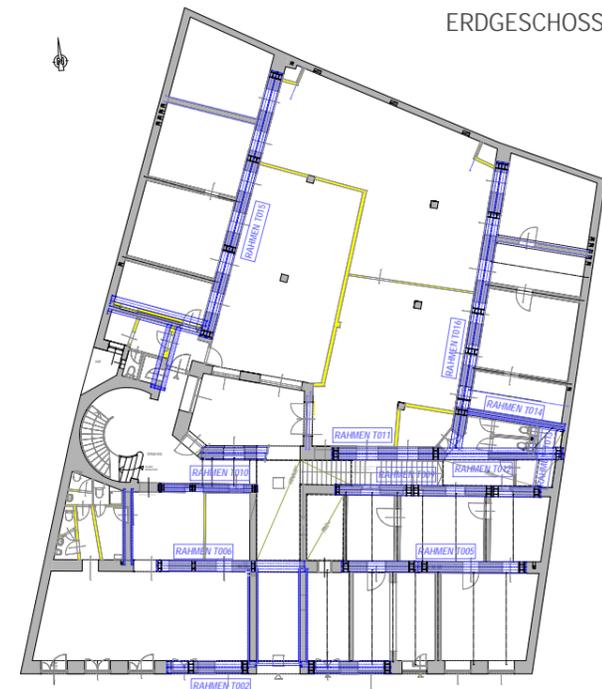
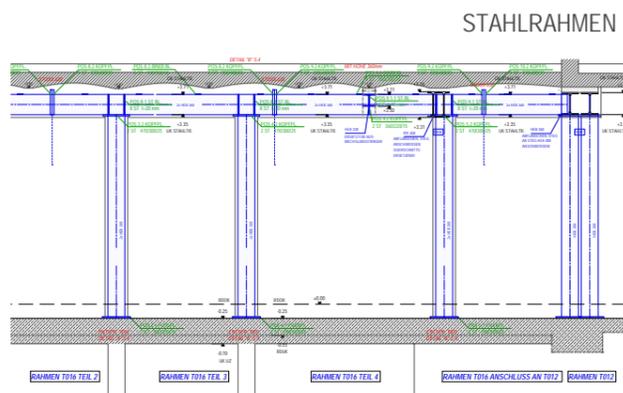
TIEFGARAGE

Der Einbau der Tiefgarage stellte eine der größten Herausforderungen bei diesem Bauvorhaben dar, da der schwer zugängliche Innenhofbereich nicht unterkellert und zweigeschossig überbaut war. Erst nachdem die fünf Stützen der Innenhofbebauung mit Bohrpfehlen unterfangen waren, konnte mit dem Erdaushub begonnen werden. Das gesamte Material musste über eine aufgeschüttete Erdrampe durch die bestehende nur 2,5m breite Durchfahrt Richtung Straße abtransportiert werden, was eine enorme logistische Herausforderung darstellte. Da sich der Hauseingang bis dahin ebenfalls in dieser Durchfahrt befand, war es notwendig die Hausbewohner durch ein ehemaliges Lokal im Erdgeschoss temporär umzuleiten.

Um die Rampe in die Garage herzustellen, mussten die Außenwände des nur knapp über 20m² großen Innenhofes mit Stahlträgern unterfangen werden. Dieser kleine Innenhof stellte sowohl den Aufstellplatz für den Baukran samt 1,5m starkem Fundament als auch die einzige Einbringöffnung für den Garagenbereich dar.

Die über zwei Geschosse freistehenden Säulen mit ihren konischen Fundamenten stellten einen besonderen spektakulären Anblick in der Bauphase dar. Nach Herstellung der Bodenplatte konnte die darüberliegende Decke betoniert werden, in welche die Stützen statisch integriert wurden. Im Anschluss wurden die massiven Fundamente abgebrochen und die Tiefgarage mit 12 PKW-Stellplätzen und einem Motorradstellplatz nahm ihre endgültige Form an. Während der weiteren Bauphase wurde der 280m² große Bereich der Tiefgarage als Lager genutzt, wodurch die sehr beengten Platzverhältnisse in der Baustelleneinrichtung etwas kompensiert werden konnten.

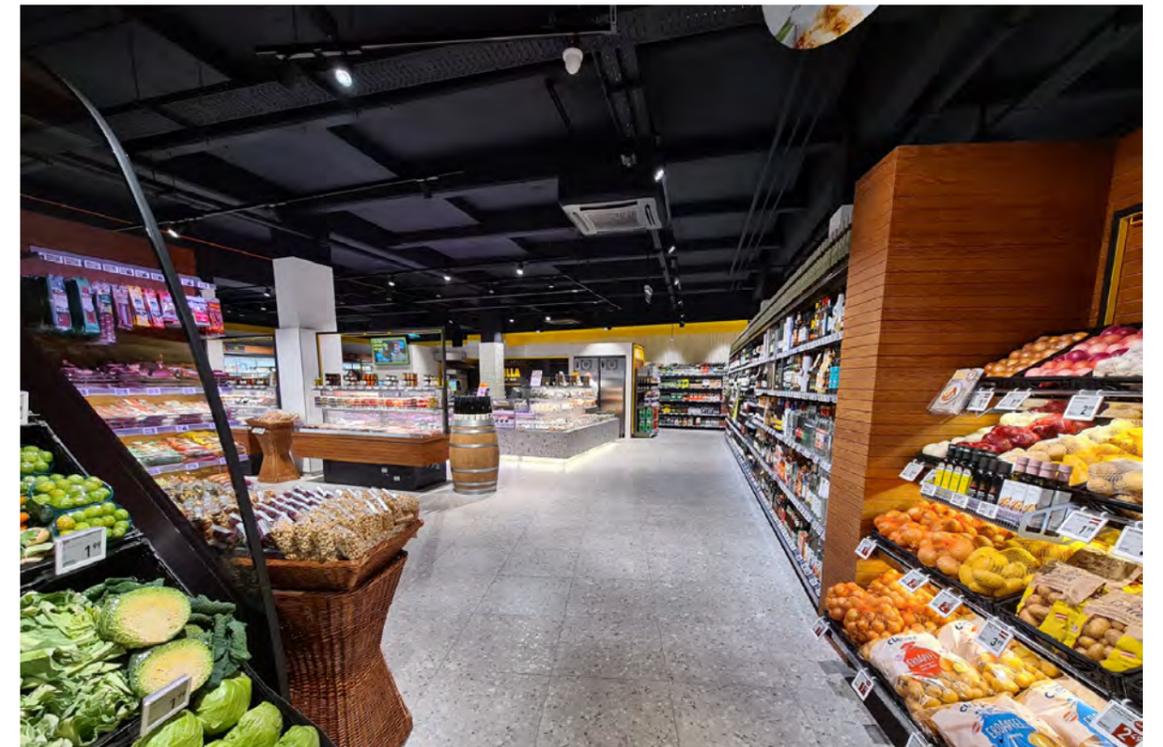
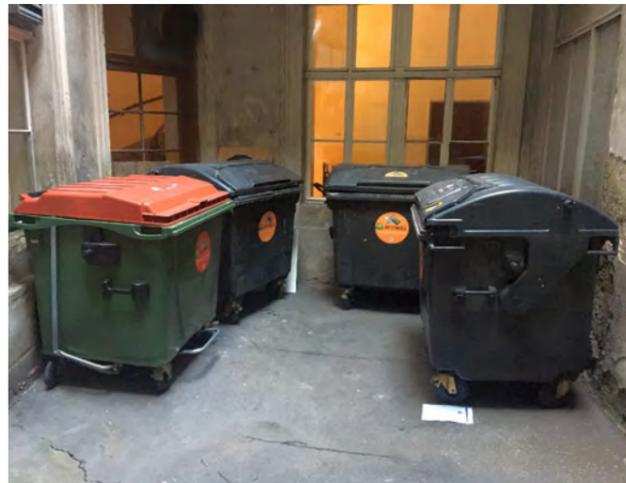
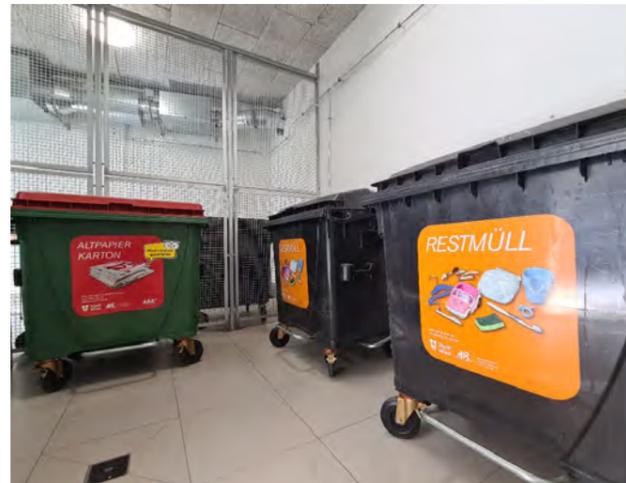
NAHVERSORGER

Die bis dahin leerstehende Erdgeschosszone wurde durch umfangreiche statische Kompensationsmaßnahmen für die Anforderungen eines Nahversorgers umgestaltet. Die hofseitigen tragenden Außenwände sowie die Kamin- und Außenwand des Straßentraktes wurden durch den Einbau von zehn doppelten Stahlrahmen zu einem großzügigen Verkaufsraum adaptiert, insgesamt wurden 60t Tonnen Stahl verbaut. Neben dem Umbau im Bestand stellte auch der Schallschutz für die darüberliegenden Wohnungen eine besondere Herausforderung dar. Lärmintensive haustechnische Anlagen wie die Kältemaschine sind auf eigenen Maschinensockeln schwingungsfrei gelagert und die entsprechenden Räume mit schallschluckenden Materialien ausgekleidet. Im Erdgeschoss kam unter dem Estrich eine spezielle Wärme- und Schalldämmung für hoch belastete Böden zum Einsatz. Die sonst meist ungenutzte Abwärme der Kältemaschine temperiert bei diesem Bauvorhaben die Rampe in die Tiefgarage und beugt somit in diesem unkonditionierten Bereich Vereisung vor.

Insgesamt stehen im Keller auf etwas mehr als 240m² neben der erforderlichen Haustechnik trockene Lagerräume samt Tiefkühlzellen zur Verfügung. Diese werden über einen eigens eingebauten internen Lasten-Aufzug mit dem Verkaufsraum im Erdgeschoss verbunden, wo eine Fläche von 600m² für die Warenpräsentation geschaffen wurde. Die Brandschutzmaßnahmen an der Decke wurden so ausgeführt, dass die originale Platzdecke noch wahrnehmbar ist, so bleibt die großzügige Raumhöhe von 4m und der Altbau-Charme auch im Bereich der Verkaufsfläche erhalten. Die ehemals leerstehende Fläche setzt nun einen wichtigen Impuls für das umliegende Grätzel.

Das bereits vorhandene 1906 eingebaute interne Treppenhaus zwischen Erdgeschoss und 1.Stock wurde durch eine platzsparendere Stiege ersetzt und verbindet nun den Anlieferungsbereich mit den 40m² großen Personalräumen im 1.Stock, somit konnten alle erforderlichen Räumlichkeiten perfekt in den Bestand integriert werden.

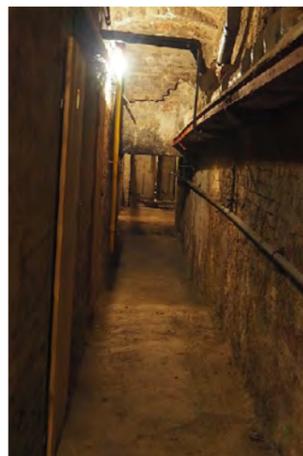
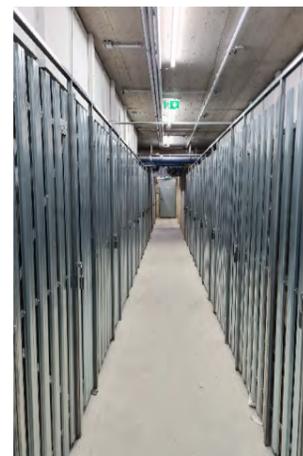
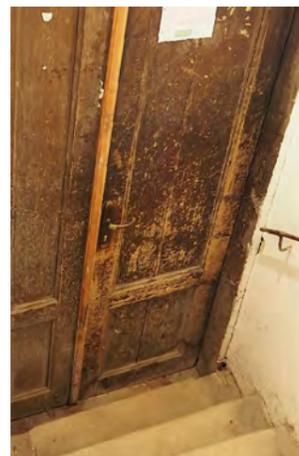
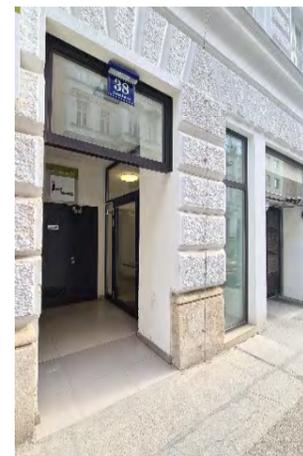
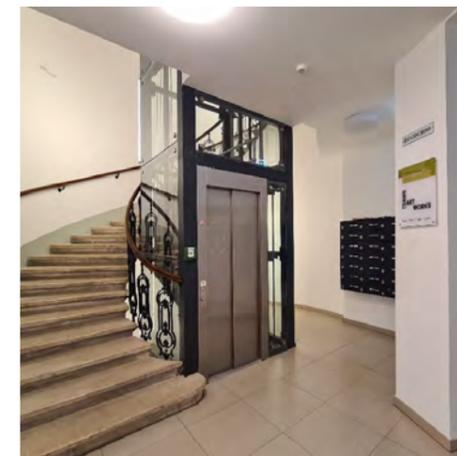
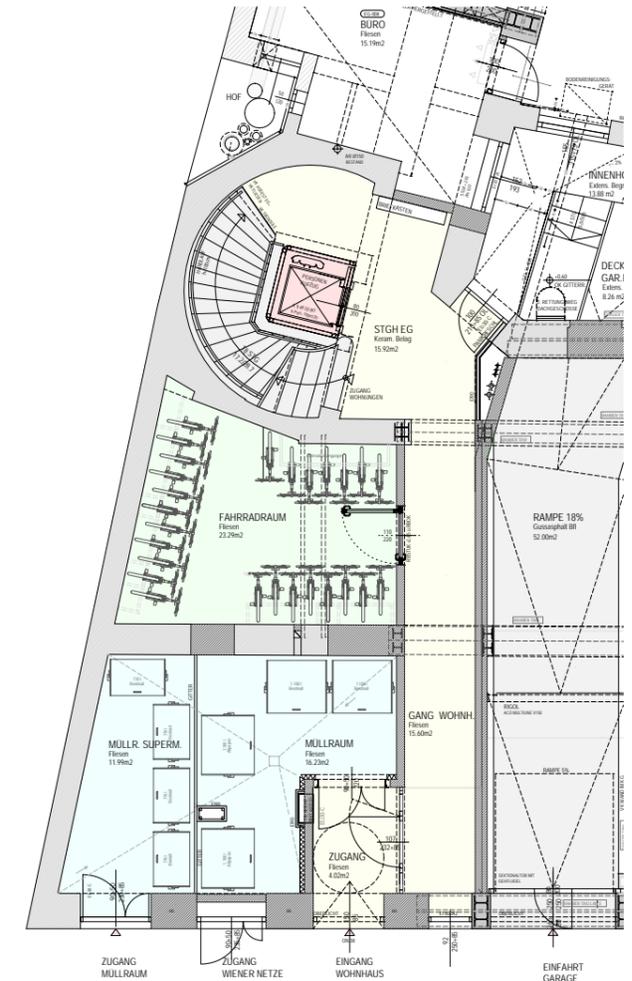
VERBESSERUNG DER INFRASTRUKTUR UND BARRIEREFREIHEIT

Die Umgestaltung der Erdgeschosszone erlaubt eine klare Trennung von Zugangs- und Fluchtwegen zwischen Hausbewohnern und Mitarbeitern sowie Kunden des Nahversorgers, beide neu gestalteten Eingänge sind nun klar gekennzeichnet und barrierefrei.

Im Bereich eines ehemaligen Lokals im Erdgeschoss sind nun ein von der Straße aus zugänglicher Müllraum und ein vom Stiegenhaus zugänglicher Fahrrad- und Kinderwagenraum situiert. Vor Baubeginn waren die Müllgefäße im Innenhof aufgestellt, einen Fahrradraum suchte man vergebens.

Um dem urbanen Umfeld Rechnung zu tragen, wurde ein weiterer Fahrrad- und Kinderwagenraum im Kellergeschoss für zusätzliche Abstellmöglichkeiten geschaffen, dieser ist von der Tiefgarage aus erreichbar. Mit dem neu installierten Aufzug erreicht man bequem und barrierefrei die Wohnungen in den oberen Geschossen.

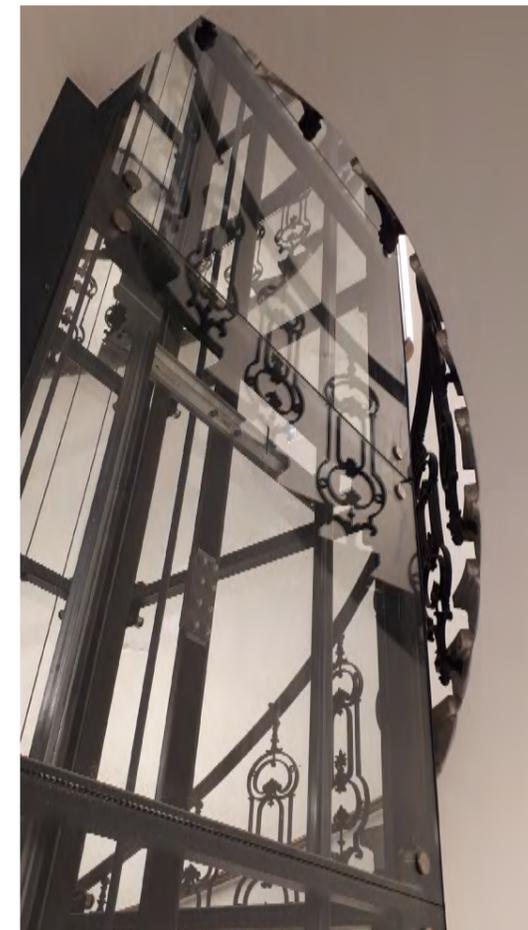
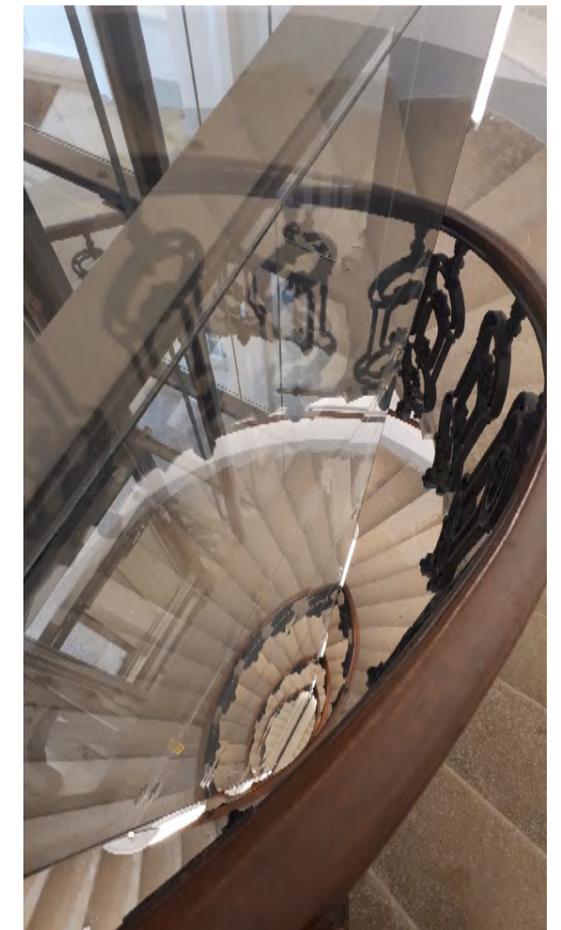
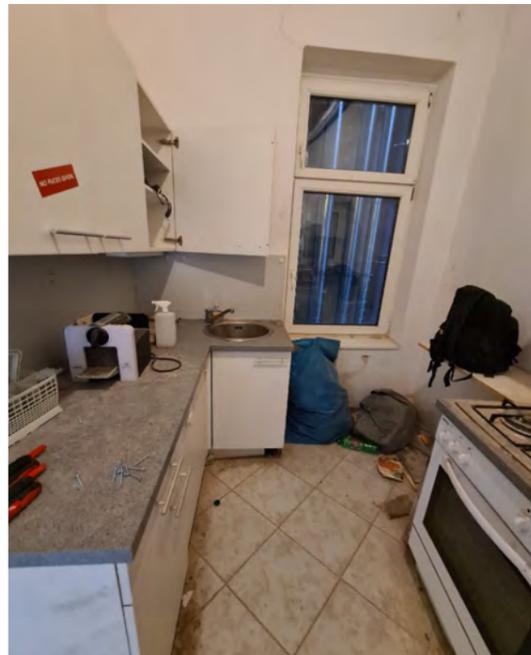
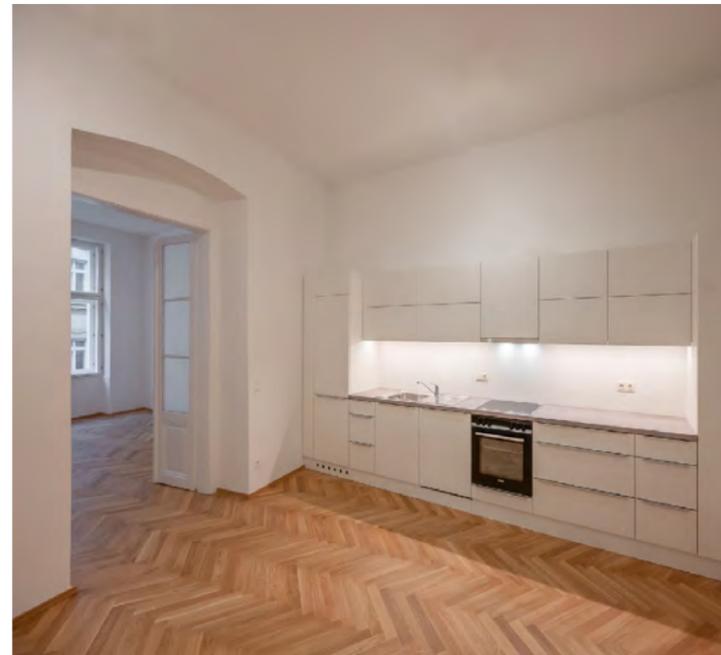
AUFZUG

Für die Errichtung des Personenaufzugs in der bestehenden Treppenhausspindel war vorab eine Umleitung der Hausbewohner erforderlich, hierfür konnte ein neu geschaffenes, internes Treppenhaus für den zukünftigen Nahversorger zwischen Erdgeschoss und 1. Stock herangezogen werden.

Als Vorbereitung für die Herstellung der Aufzugsgrube, des Liftschachts und der Fundamentplatte im KG sowie für den Abbruch und die Neuherstellung der Decke über Kellergeschoss mussten die eingespannten Keilstufen der Stiegenhaustreppe mit Gitterträgern unterfüttert und die untersten vier Stufen behutsam ausgelöst werden. Anschließend wurden die Gewölbedecke und Stiege in das Kellergeschoss abgebrochen und über den Innenhof mittels Kran abtransportiert. Nach dem Aushub der Aufzugsgrube wurde die Fundamentplatte abschnittsweise betoniert, im Anschluss an die Herstellung des Aufzugsschachts im Kellergeschoss und der neuen Stahlbetondecke im Erdgeschoss konnten die mittlerweile sanierten Keilstufen wieder eingesetzt werden.

Die Stahl-Glas-Konstruktion der Aufzugsumwehrung erhält den hellen, freundlichen Eindruck des Stiegenhauses. Die gesamte Treppenspindel musste vom Geometer vermessen und die Aufzugsumwehrung millimetergenau mittels Schablonen eingepasst werden, um eine größtmögliche Ausnutzung des vorhandenen Platzes zu gewährleisten. Aufgrund der beengten Platzverhältnisse konnten die einzelnen Teile erst vor Ort zusammengesetzt werden.

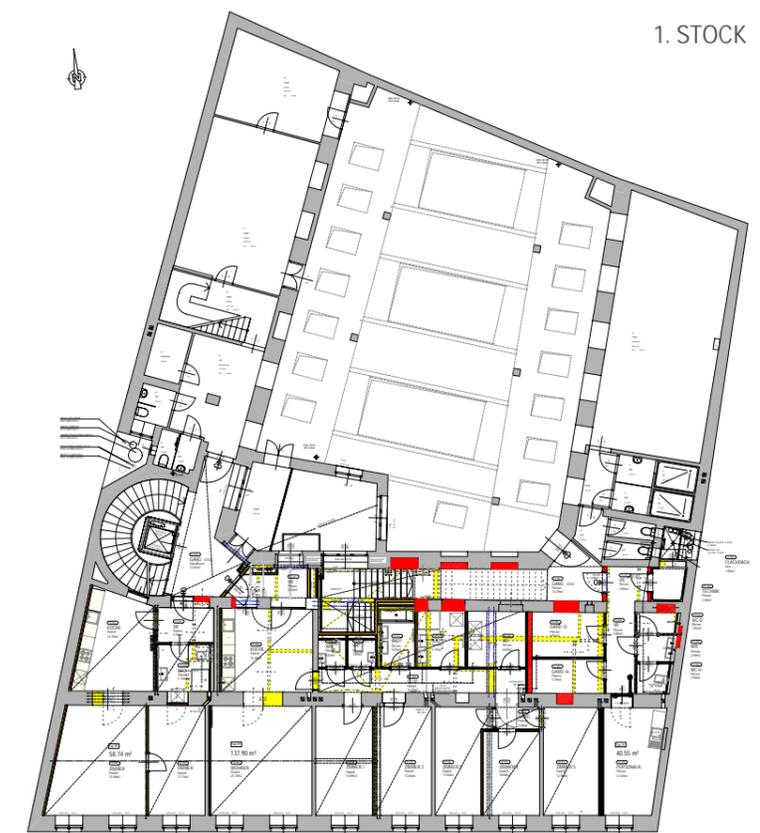
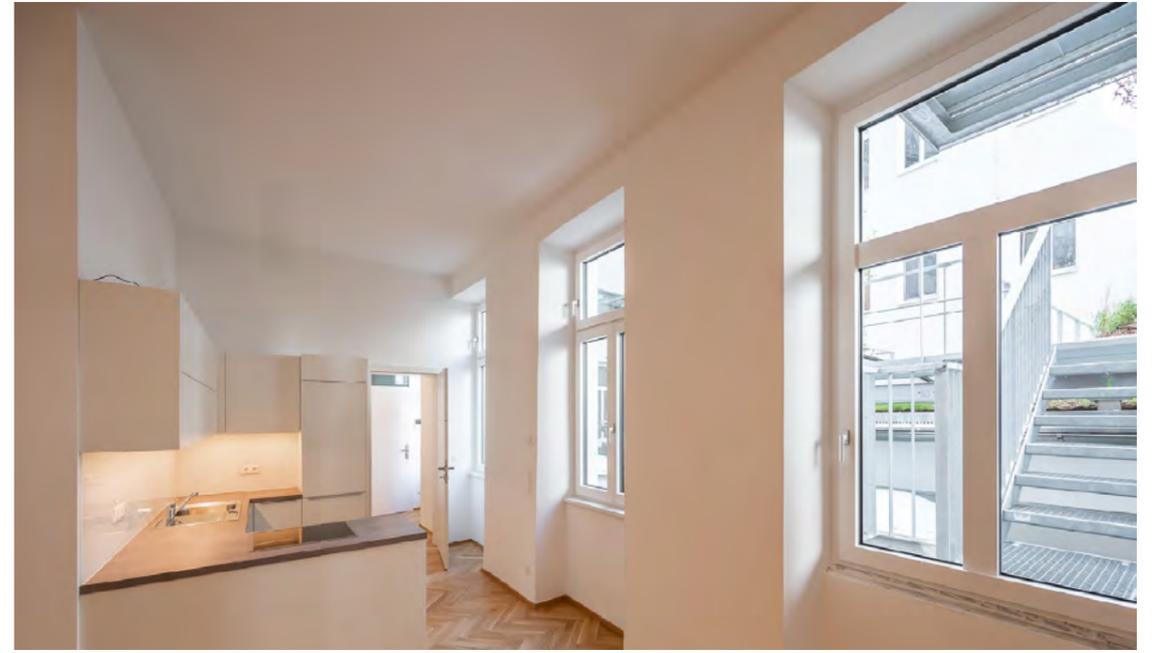
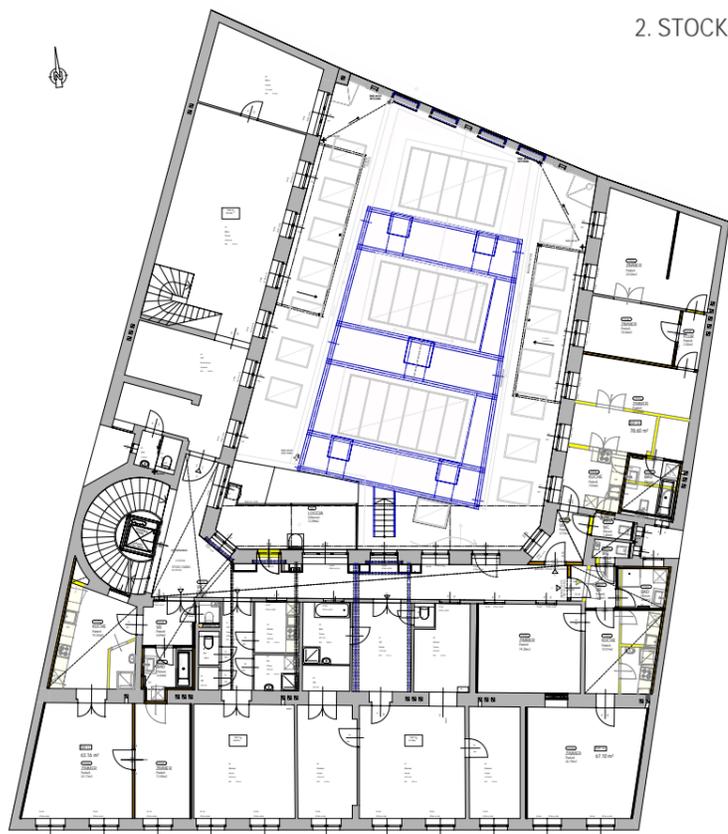
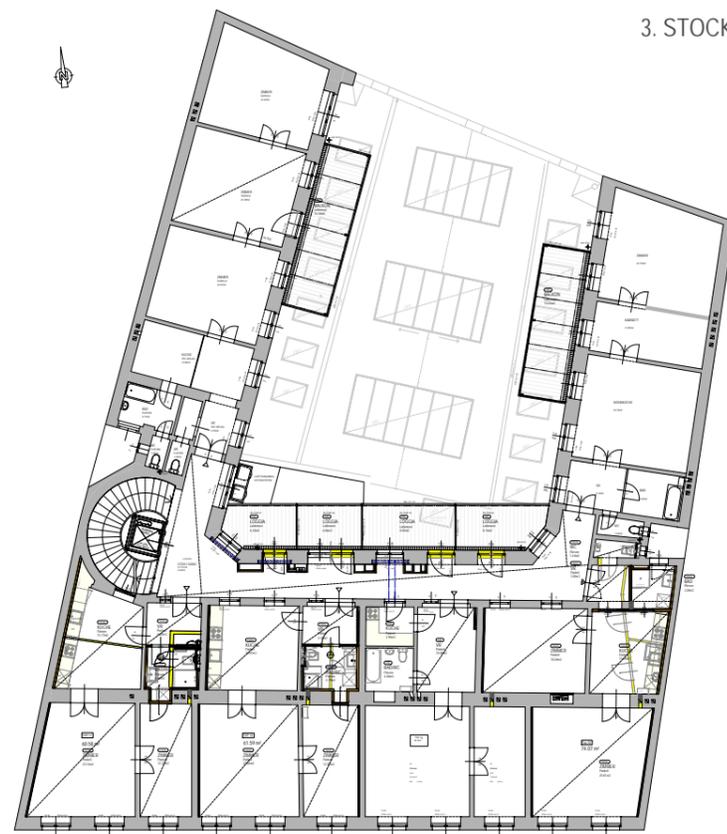
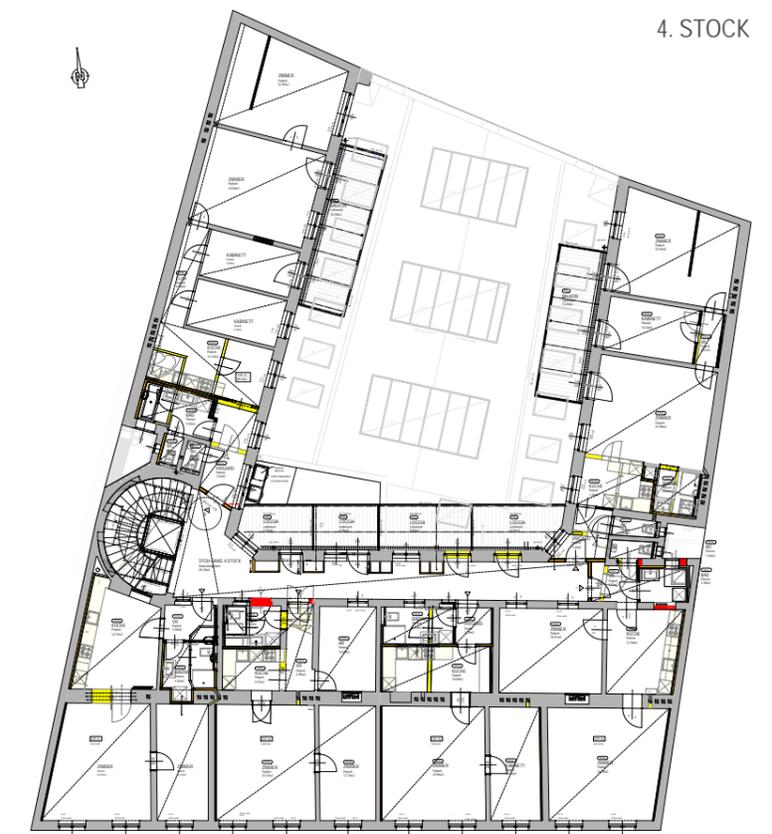
SANIERUNG BESTAND

Von den insgesamt 21 Wohnungen, die sich im Bestand zwischen 1. und 4. Stock befinden, wurden - teilweise unter Umsiedelung von Bestandsmietern - 19 Wohnungen generalsaniert. Im Zuge dessen wurden drei Wohnungen zu einer Studenten-WG zusammengelegt und die letzten Gang-WCs in den Wohnungsverband integriert. In der Vergangenheit unsachgemäß eingebaute Bäder stellten ein großes Erschwernis dar, da durch fehlende Abdichtungen tragende Deckenträger teilweise massiv durchmorscht waren und aufwendig ausgetauscht werden mussten.

Bei der Sanierung wurde auf die Erhaltung des Altbaucharakters geachtet. So ergänzen nun der komplett neue Fußbodenaufbau mit Trittschalldämmung, Fußbodenheizung und Fischgrät-Parkett sowie neue Tischler-Küchen mit durchdachten Details die originalen Füllungstüren und Holzkastfenster, bei welchen nachträglich Dichtungen eingefräst und Isolierglasscheiben eingebaut wurden. Alle Wohnungen wurden mit moderner Sanitär-Keramik und hochwertigen Feinsteinzeug-Fliesen ausgestattet.

Die sanierten Wohnungen sind nun an das zentrale Heizhaus angeschlossen - die Einzelthermen sind hier bereits Geschichte - auch die während der Bauphase bewohnten noch nicht sanierten Wohnungen können sukzessive auf diese umweltfreundlichere Energieform umgerüstet werden.

In mehreren neuen Haustechnikschächten führen die neuen Versorgungsleitungen in die oberen Geschosse, ohne den hellen freundlichen Charakter des Stiegenhauses zu beeinträchtigen. Die originalen Kelheimer Steinplatten wurden sorgfältig restauriert, Bereiche mit neuen Fliesen wie der Eingangsbereich und das neue Treppenhaus ins Dachgeschoss sind farblich auf den Bestand abgestimmt und ergeben ein harmonisches Gesamtbild.

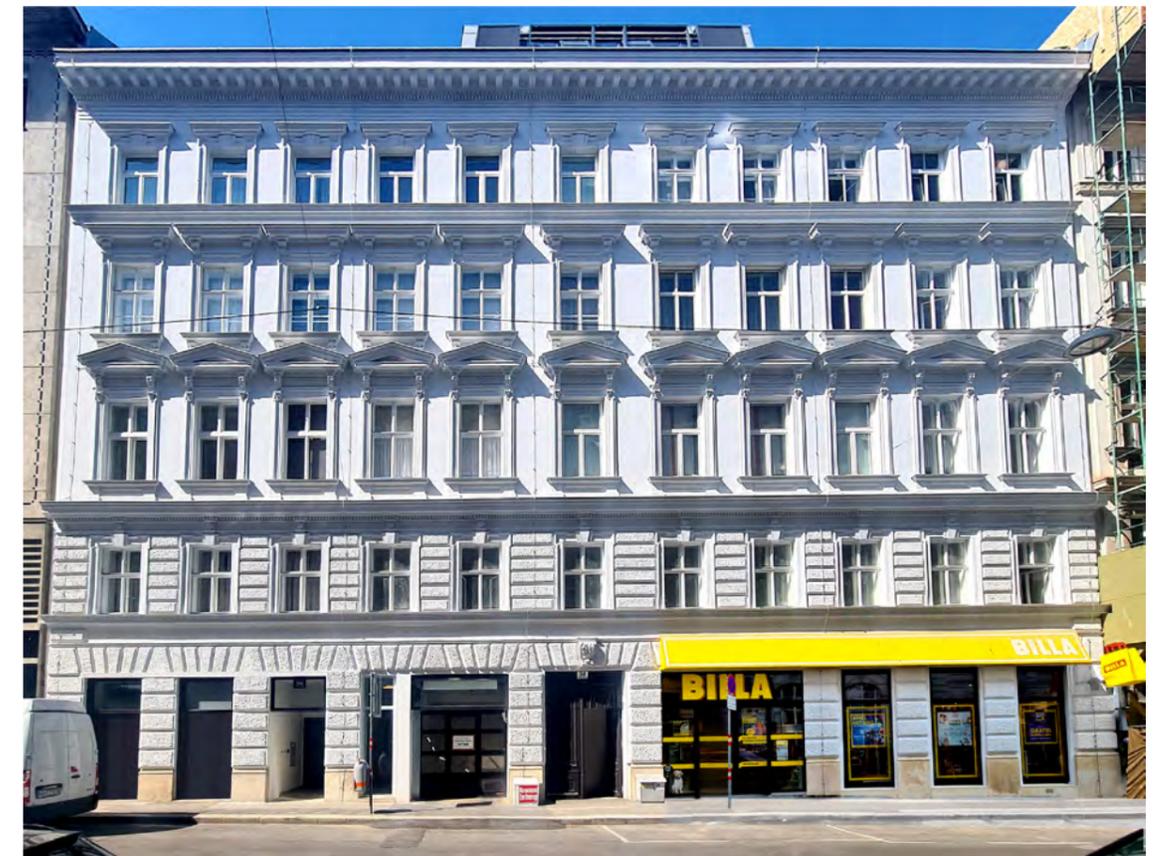
FASSADENSANIERUNG

Das Haus 7., Neustiftgasse 38 stammt aus dem Jahr 1878 und weist eine für die Gründerzeit typische, reich gegliederte Straßenfassade auf. Obwohl von Bombenschäden im zweiten Weltkrieg verschont geblieben, wies die Fassade des Hauses zum Zeitpunkt des Erwerbs durch den Bauherrn bereits beträchtliche Schäden auf. Hier war das ausführende Bauunternehmen mit ihrer langjährigen Erfahrung in der Revitalisierung besonders gefragt, um die Fassade wieder in altem Glanz erstrahlen zu lassen, weiters wurden alle Fassadenbleche erneuert. Das charakteristisch ausladende Hauptgesimse wurde im Zuge des Dachgeschossausbaus aufwendig gesichert und bildet nun einen gelungenen Übergang zwischen Alt und Neu.

Die Erdgeschosszone wurde unter Bedachtnahme der originalen Proportionen komplett erneuert. Sämtliche Portale wurden getauscht, die einheitliche Farbgebung lässt die Eingangsbereiche von Wohnhaus, Nahversorger und Garage harmonisch neben dem originalen Holz-Eingangstor erscheinen. Die reichlichen Verzierungen der Erdgeschosszone wurden nach Einbau der Portale originalgetreu nachgebildet, die Abschlusssteine erhalten. Die originalen Sandsteinsockel wurden ausgebaut, vom Steinmetz im Werk saniert und wieder eingebaut.

Die glatten Hoffassaden wiesen zum Teil starke Putzschäden auf. Für die Gerüstung musste auf die bestehende Hofbebauung mit den großen Lichtkuppeln besonders Bedacht genommen werden. Die beiden nur ungefähr 3m² großen Lichthöfe konnten lediglich unter Zuhilfenahme des Krankorbes saniert werden.

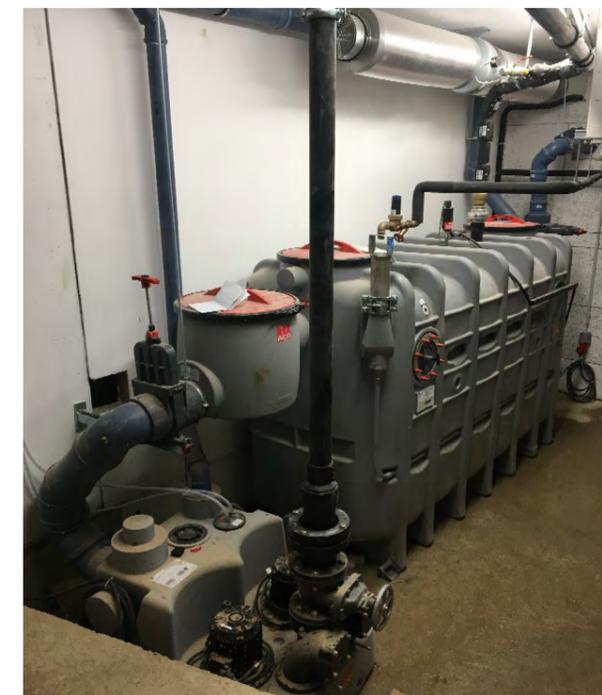
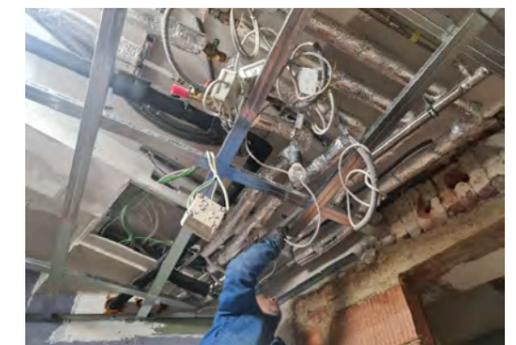
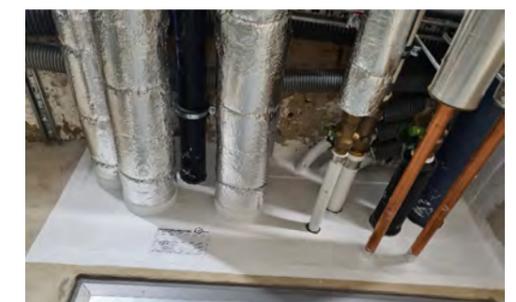
Da ein Anschluss an das Fernwärmenetz wirtschaftlich bzw. technisch nicht umsetzbar war, wurde bei diesem Projekt ein zentrales Heizhaus mit zwei Brennwärtekesseln im Kellergeschoss errichtet. Die Anlage wurde so dimensioniert, dass neben den 7 neuen Dachgeschosswohnungen auch alle Bestandswohnungen an das Heizhaus angeschlossen werden können. In den bereits im Zuge des Dachgeschossausbaus sanierten Bestandswohnungen wurden ebenfalls Fußbodenheizungen mit Trockenestrichsystemen installiert, wodurch die bestehenden Einzel-Gasthermen entfernt werden konnten. Für alle bewohnten noch nicht sanierten Wohnungen wurde der Anschluss an das zentrale Heizhaus bereits vorbereitet, sodass eine Umrüstung und Anbindung an das neue Heizsystem jederzeit leicht möglich wäre.

Die zentrale Warmwasserbereitung wird durch 17 Solarpaneele am Dach unterstützt, hierfür wurden im Haustechnikraum im Keller drei 1.000l Pufferspeicher aufgestellt. Es wurde bewusst zugunsten der Solarpaneele auf die Herstellung von Dachterrassen auf den obersten Flachdächern und somit auf eine Maximierung des Mietertrags verzichtet, um hier deutlich mehr als die in der Bauordnung geforderten Flächen für Alternativenergie bereitzustellen und das Gebäude für zukünftige Anforderungen zu rüsten.

Weiters wurden alle Steigleitungen erneuert und E-Zähler der neuesten Generation in einem eigenen Raum im Kellergeschoss installiert.

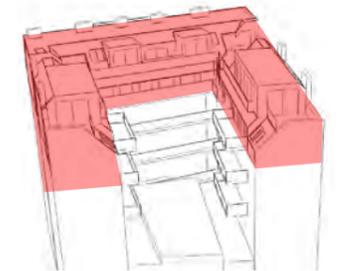
Die Verlängerung des Stiegenhauses und die Giebelwände des Straßentraktes wurden mit Stahlbeton-Halbfertigteilen hergestellt, der zweigeschossige Dachgeschossausbau in Leichtbauweise mit Stahlrahmen und zimmermannsmäßigen Holzausfachungen ausgeführt. Durch die geschickte Anordnung der Dachaufbauten entstanden auch im Dachgeschoss großzügige Raumhöhen und eigene Freiflächen in Form von Terrassen und Loggien für jede Wohnung. Der umlaufende hofseitige Fluchtsteg erfüllt gleichzeitig die Brandschutz- und Sicherheitsanforderungen der OIB-Richtlinie 2 und schafft ein verbindendes Element, wodurch auf weitere, zusätzliche Umzäunungen der Terrassen verzichtet werden konnte.

Die großformatigen Faserzementplatten schaffen mit ihrer auf das Projekt abgestimmten Fassadenteilung eine hochwertige Optik. Im Innenraum sind alle Maisonetten mit Fußbodenheizung, tischlermäßigen Einbauküchen und Badmöbel auf Maß, edler Sanitäreinrichtung, großformatigen Feinsteinzeug-Fliesen und Eichenparkett-Langdielen ausgestattet.

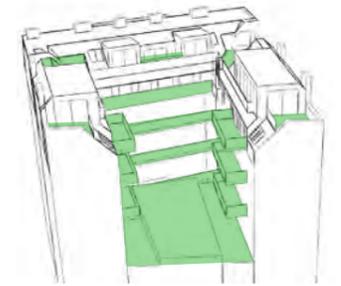
Aus diesem Grund wurde der Dachgeschossausbau genutzt, um einen hofseitig umlaufenden STB-Rost herzustellen, von dem sämtliche Balkone und Loggien abgehängt wurden. So konnten auch allen Bestandswohnungen ab dem 2. Stock Freiflächen zugeordnet werden, um die Wohnqualität der Bewohner durch die Erweiterung ihrer Wohnflächen in den Freibereich zu erhöhen. Am bestehenden Dach der Innenhofbebauung sorgen eine extensive Begrünung mit einem minimalen Aufbau von 7cm, Zierbäume in großen Pflanztrögen sowie Kletterpflanzen an der den Hof abschließenden Feuermauer für ein verbessertes und angenehmes Mikroklima, welches nicht nur dem seelischen Wohlbefinden der Bewohner dient, sondern auch zu dem Vorteil einer natürlichen Kühlung und Sauerstoffproduktion führt.

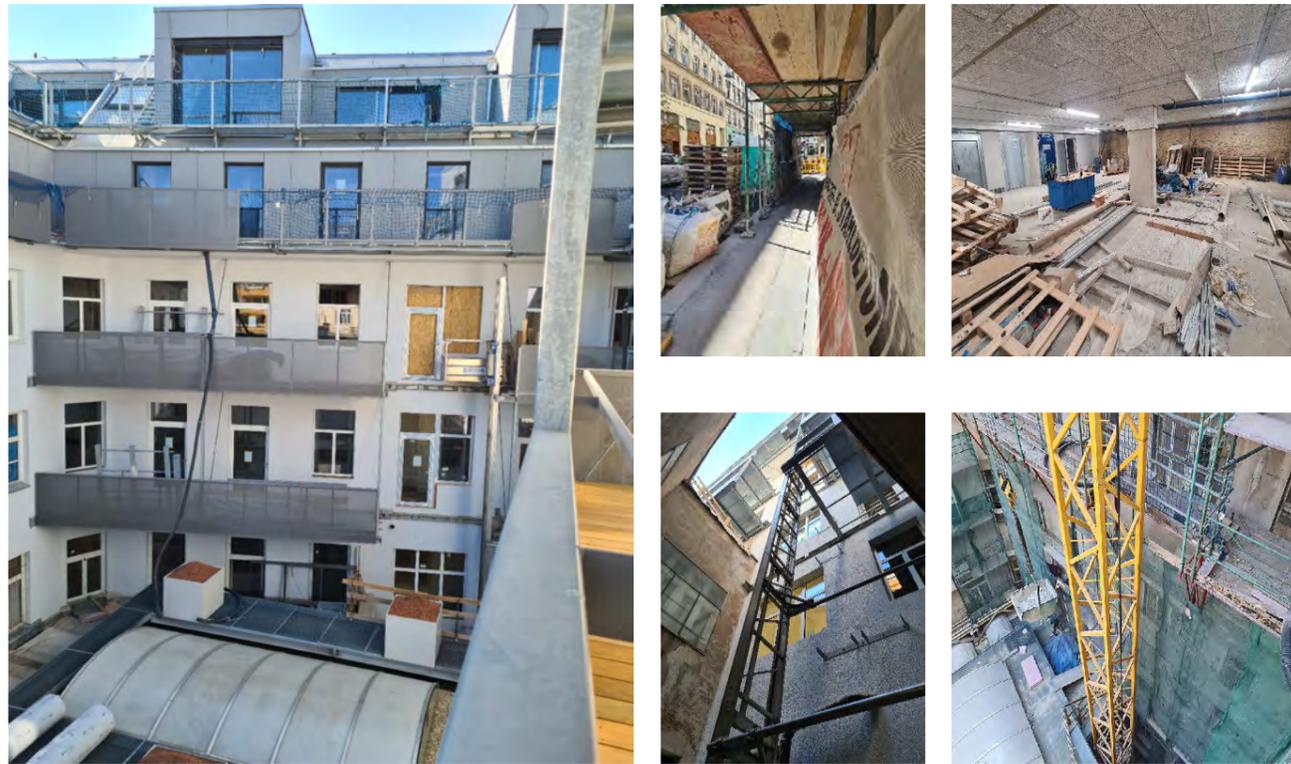
BAUSTELLENLOGISTIK

Trotz unzähliger Gespräche mit dem Bezirk und der MA 46 war eine Baustelleneinrichtung für dieses Bauvorhaben nur im Bereich einer 2m breiten Parkspur auf der Fahrbahn vor dem Gebäude möglich. Der Fußgängerverkehr musste erhalten bleiben, wodurch ein Passagegerüst unumgänglich wurde. Die Busspur und die stadtauswärts führende Fahrspur der Neustiftgasse waren ebenfalls unverändert zu erhalten. Erschwerend kam hinzu, dass in der Umgebung zeitgleich mehrere Dachgeschosse ausgebaut wurden und sich eine Baustelle für die U2-Verlängerung in unmittelbarer Nähe befindet. Daher war es erforderlich die Tiefgarage nach Rohbau-Fertigstellung als Lagerfläche zu nutzen.

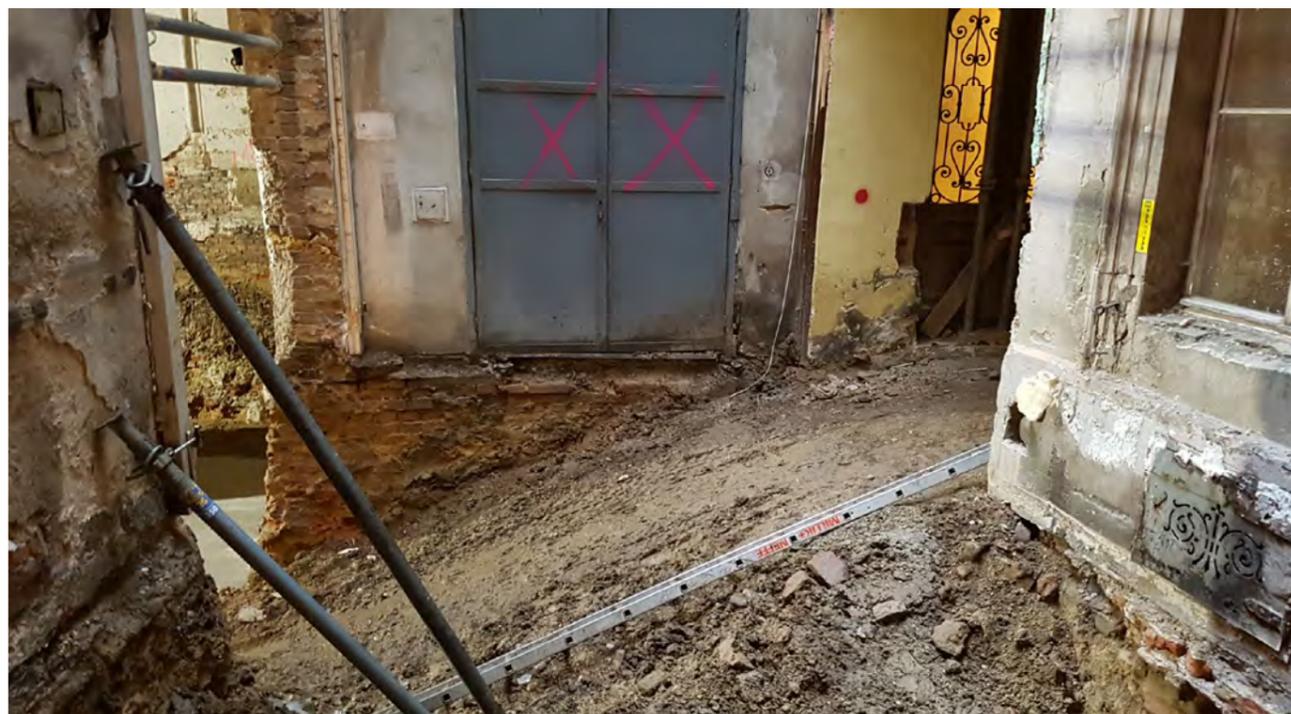
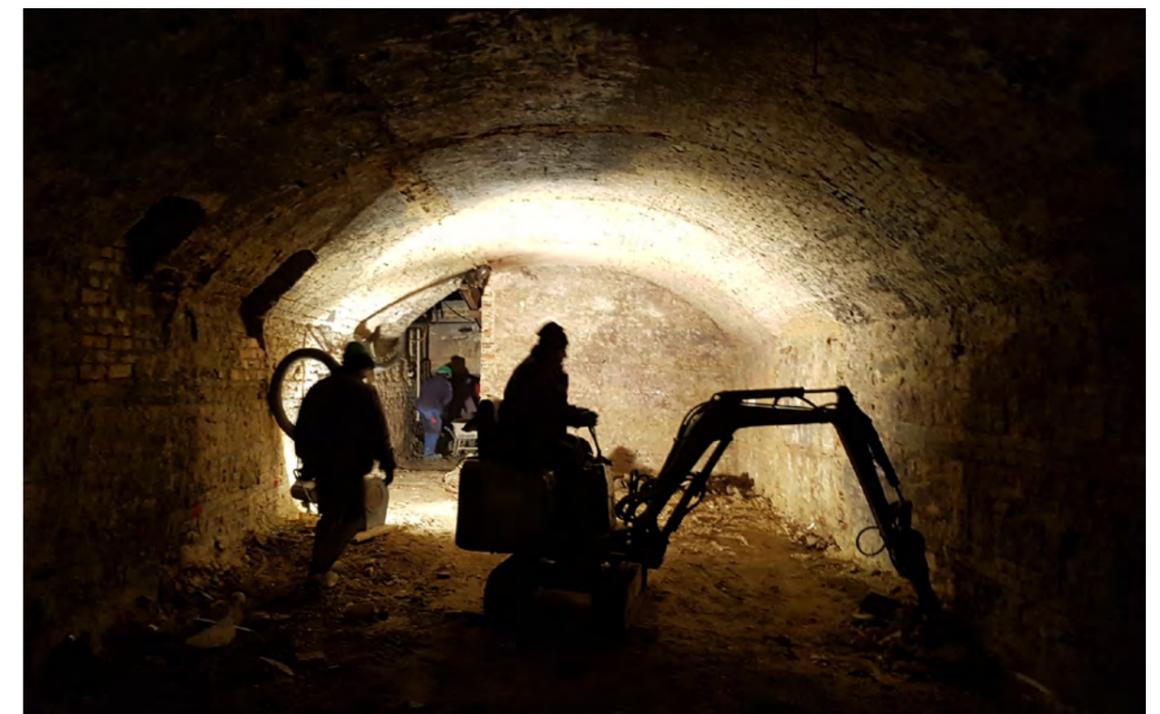
KRAN IM INNENHOF

Aufgrund der beengten Platzverhältnisse in der Baustelleneinrichtung verblieb als einzige Möglichkeit für die Kranaufstellung der nur knapp über 20m² große Innenhof. Mögliche Schwankungen durch den Wind eingerechnet verblieben nur ungefähr 10cm Abstand von Kranturm zu Bestand und Neubau, das 1,5m starke Fundament verblieb nach Kranabbau im Boden. Für den später an dieser Stelle installierten Bauaufzug wurden die bereits für die Loggien hergestellten Türen als Einbringöffnung für die Wohnungsumbauten genutzt.

Knapp die Hälfte der Grundfläche war nicht unterkellert. Um dieses Potential zu nutzen, mussten Tonnen an Aushubmaterial über eine eigens aufgeschüttete Erdrampe ins Freie befördert werden. Auch der Aushub des kleinen Innenhofbereichs musste erfolgen, bevor das Kranfundament im Kellergeschoss betoniert werden konnte. Aufgrund der nur 2,5m breiten Durchfahrt konnten hier nur kleine Gerätschaften eingesetzt werden.
