WIEN 7., NEUSTIFTGASSE 38

GENERALSANIERUNG UND DACHGESCHOSSAUSBAU

36. WIENER **2023**
STADTERNEUERUNGSPREIS

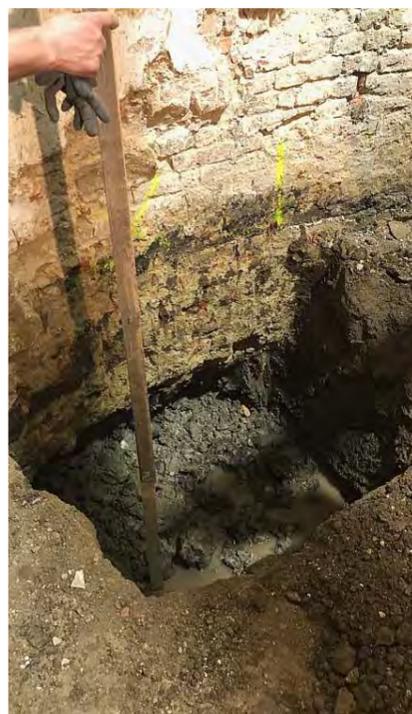
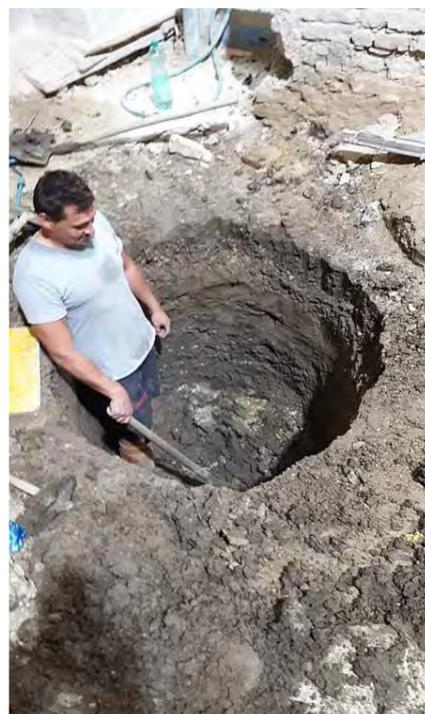
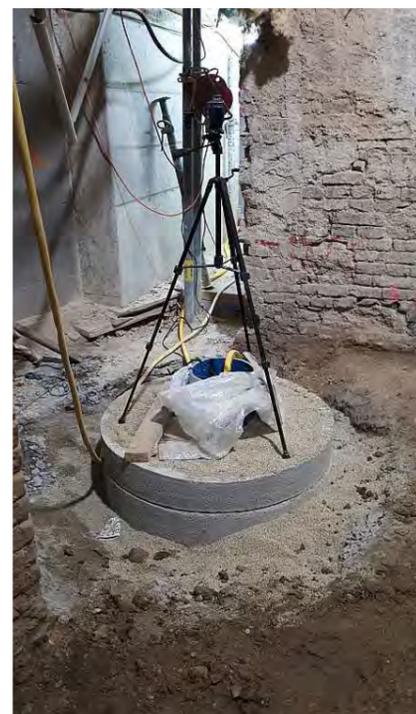
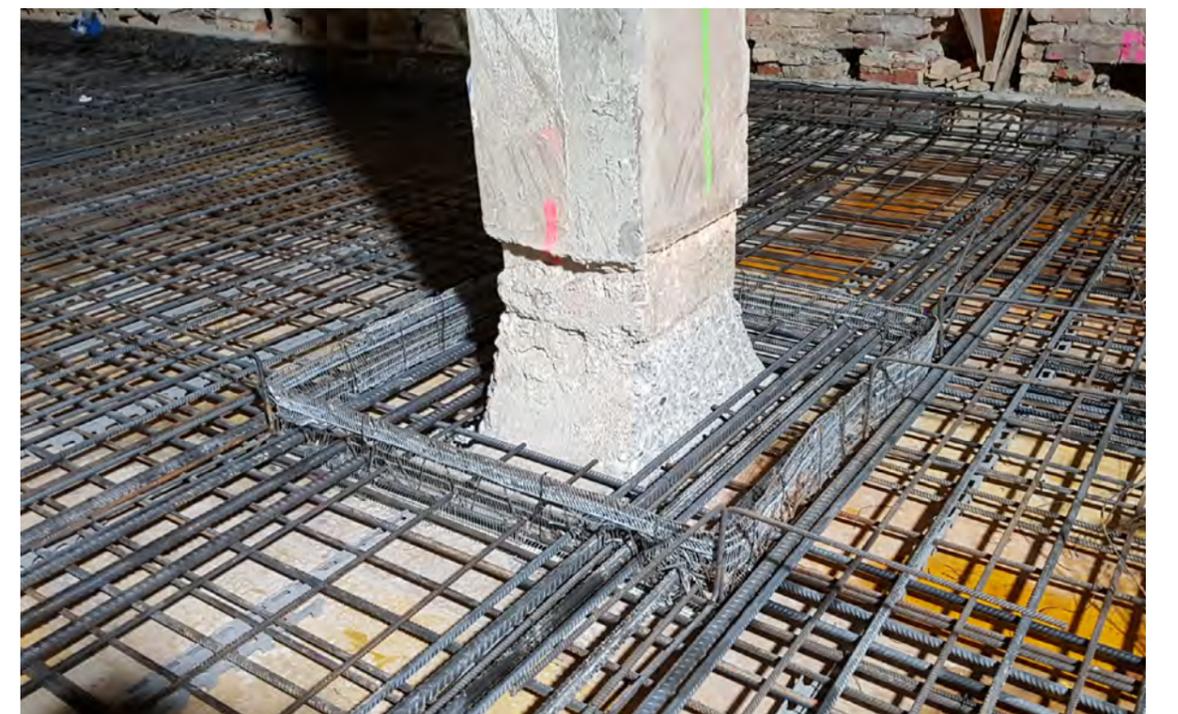
STATISCHE HERAUSFORDERUNGEN

Das gegenständliche Bauvorhaben liegt auf dem Gebiet des ehemaligen Flussbettes des Ottakringer Baches. Folglich ist der Grundwasserspiegel relativ hoch, sodass bei der Herstellung beider Aufzugsgruben Grundwasser anzutreffen war. Im Bereich des Aufzugs für den Nahversorger wurde die Grube abschnittsweise hergestellt, im Bereich des Haupttreppenhauses war die Abtäufung eines Brunnens erforderlich.

Der Einbau des Nahversorgers im Erdgeschoss erforderte eine möglichst offene Verkaufsfläche. So mussten die hofseitigen tragenden Außenwände sowie tragende Wände des Straßentrakts durch massive Stahlrahmen ausgewechselt werden. Ebenso mussten die bestehenden Säulen der Innenhofbebauung in die neue Stahlbetondecke eingebunden werden. Diese Arbeiten wurden vor dem Dachgeschossausbau durchgeführt, um spätere Setzungen zu vermeiden.
